Brunnenplan des Wiesenbaumeisters Petry von 1870

mit Bestätigung durch den Geometer Zingsheim vom 3. Juni1875 – Beschreibung und technische Daten

Bauzeit: 1866 – 70
Staatszuschuss: 5.000 Taler

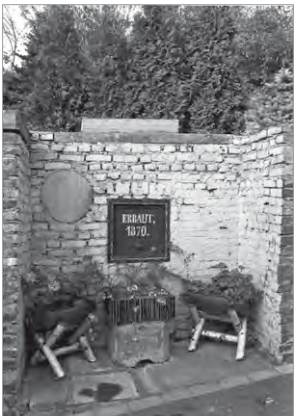
Brunnen Nr. 5 auf dem Marktplatz
Gußeiserner (absperrrbarer) Ziehbrunnen aufgestellt 1895

Das Foto vermittelt den Eindruck, als würde überlaufendes Wasser in den erwähnten und allem Anschein nach tiefer liegenden „Löschteich“ fließen. Mauerreste eines Löschteiches wurden vor wenigen Jahren bei der Neugestaltung des Marktplatzes gefunden.
(Foto: LA Mainz)

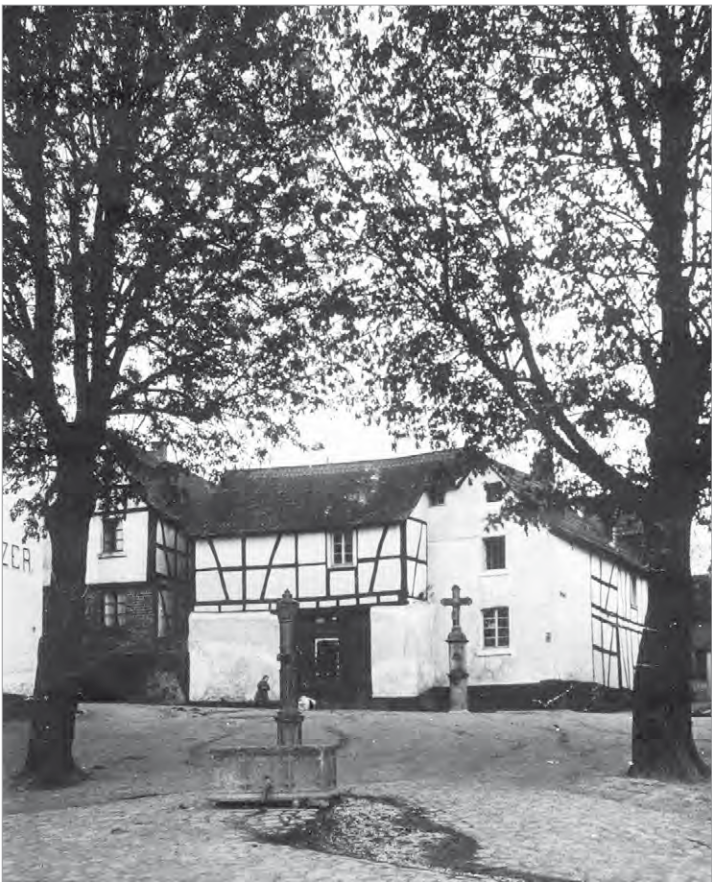
Die Wasserleitung führte das Quellwasser des höher gelegenen Distrikts „In den Rinnen“ in Tonröhren zur Brunnenstube Nr. 1 „Auf dem Spiß“.

Von hier aus lief das Wasser in einem abzweigenden Strang durch gußeiserne Röhren zu den Brunnen Nr. 2 und Nr. 3 in der Burgstraße. Der Hauptstrang führte weiter zum Neuer Weg und von dort quer durch Hausgärten zum Brunnen Nr. 4 in der Neustraße an der „Bann“ und schließlich zum Brunnen Nr. 5 „Auf dem Markt“.

Die Wasserleitung versorgte zudem ein Reservoir unter Brunnen Nr. 1, einen Brandweiher am Eingang zum „Angstweg“ und einen zweiten auf dem Marktplatz.

Quellengebiet	122 m
Auf dem Floss	105 m
Brunnen Nr. 1 und Reservoir	
Auf dem Spiss	115 m
Brandweiher Angstweg	100 m
Abschlaghahn an der Schmiede	108 m
Brunnen Nr. 4 Neustraße	115 m
Brunnen Nr. 5 Marktplatz	113 m

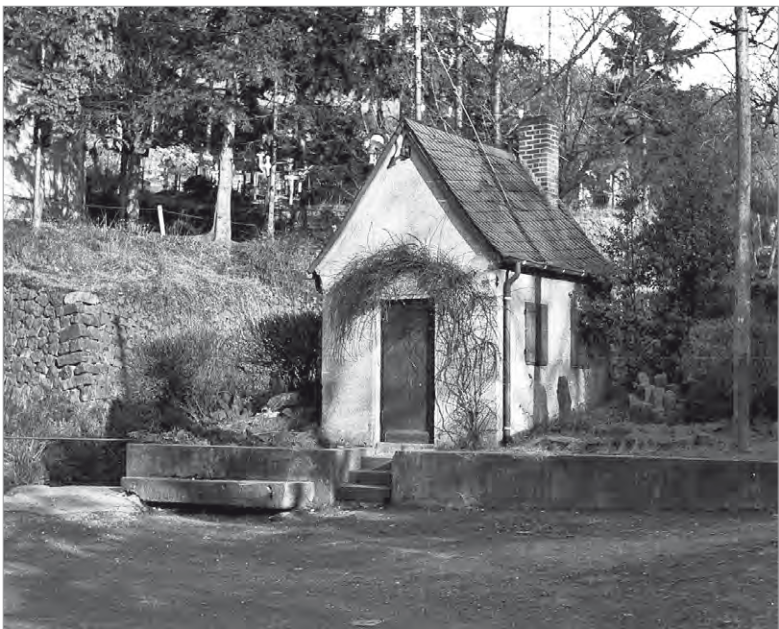
Das Wasserwerk am Born – Pumpstation (Foto AR)
Alles Wasser des benachbarten Borns wurde in Sammelbecken unter der Pumpstation geleitet, aus diesen in einen Vorratsbehälter auf dem Spich gepumpt und von dort in das Ortsnetz eingeleitet. Durch diese Maßnahme konnten Verbrauchsspitzen aufgefangen werden. Das Wasserwerk blieb bis 1973 in Betrieb (s. auch Tafel 1).
