Die Bremsbahn am Stürzberg und die Verladung der Basaltsteine in die am Wallener Ufer ankernden Rheinschiffe

Wallen am Rhein – ein Ortsteil Dattenbergs – mit Transport- und Verladeeinrichtungen der Basalt-AG 1956 (Landesbildstelle Koblenz)

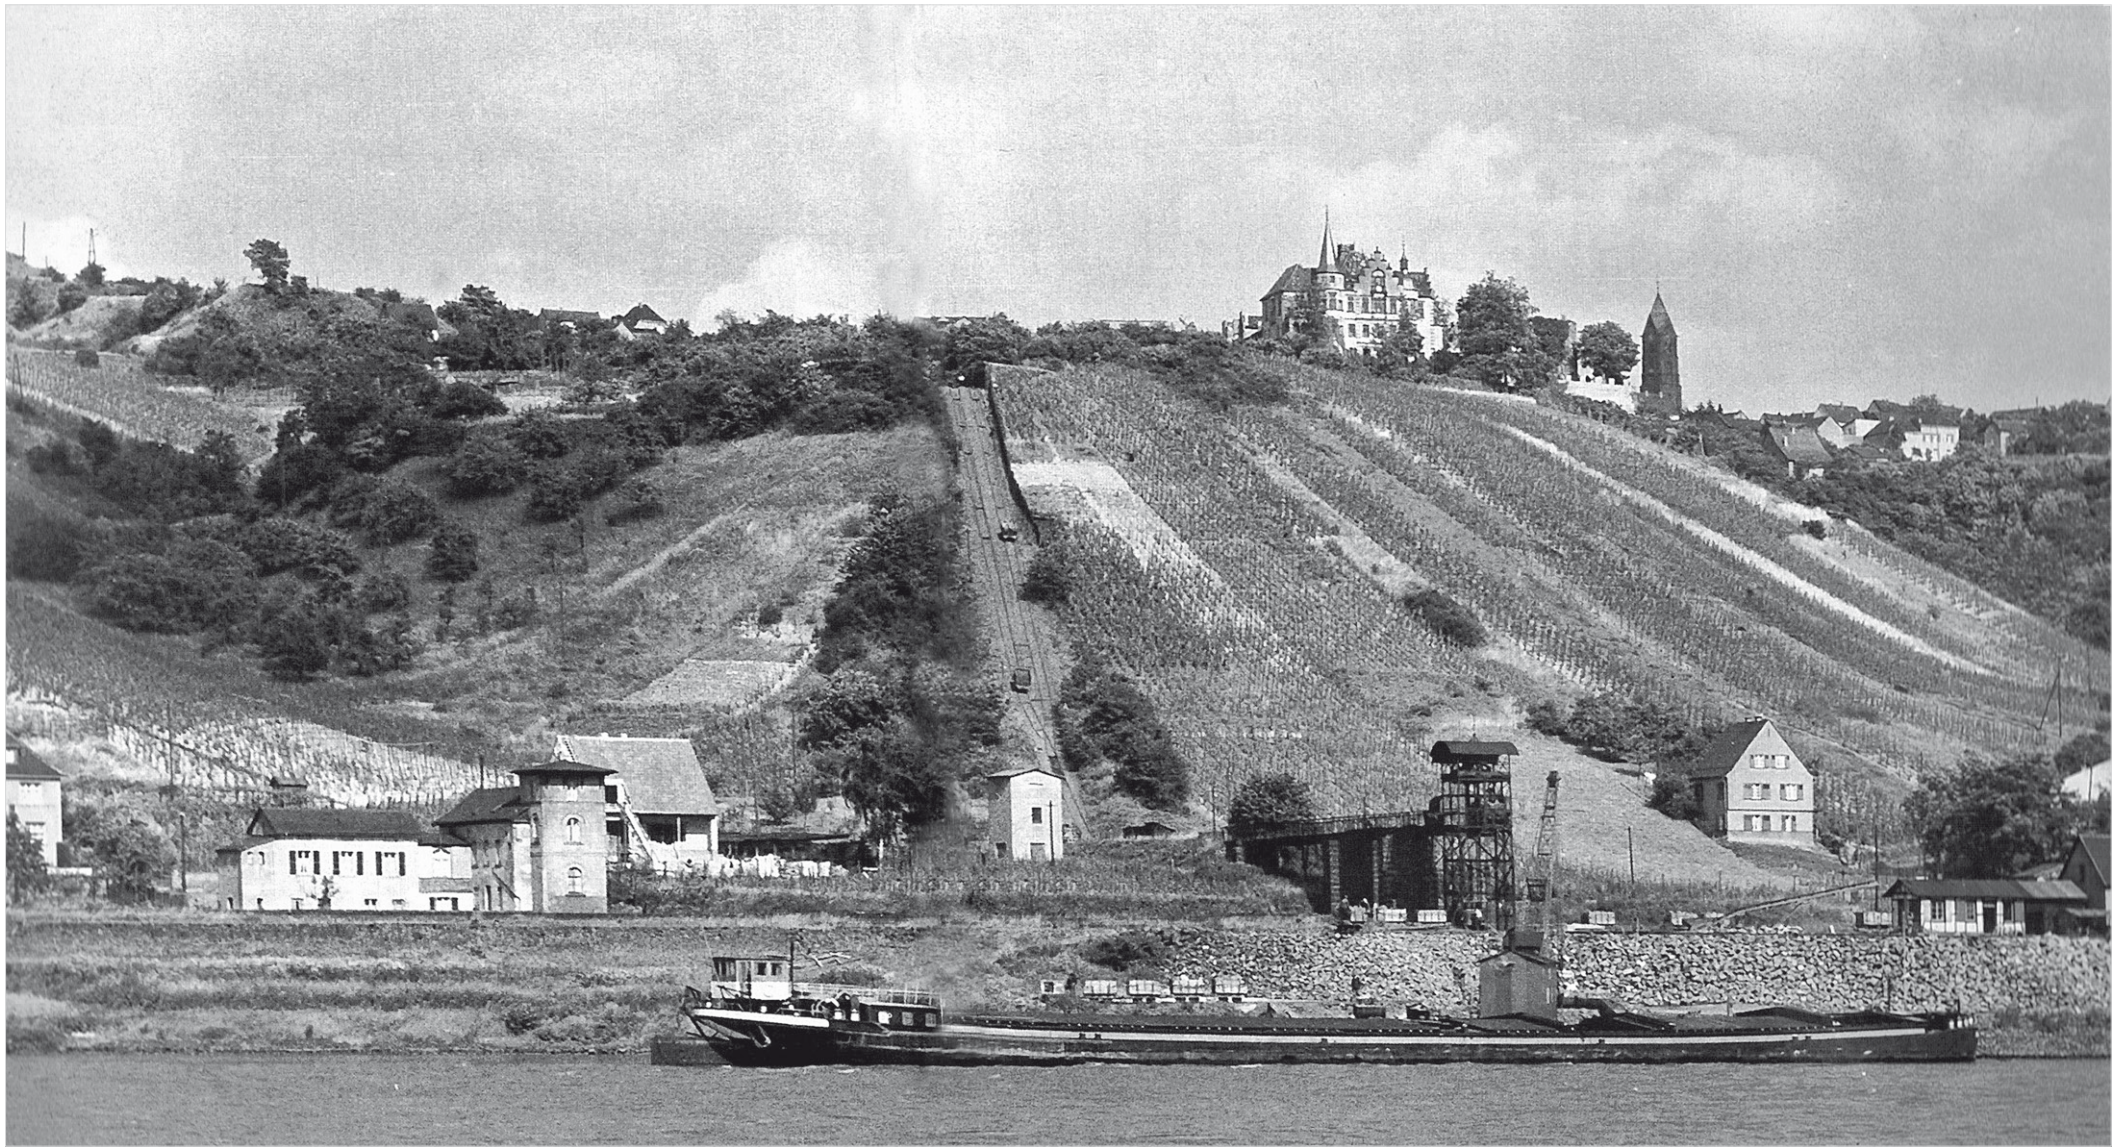
Auf beiden Abschnitten der Bremsbahn zog die Masse der beladenen Steinwagen einen oder zwei entladene Wagen nach oben auf die Ebene am Stürzberg oder die Ebene am Eingang zum Steinbruch. Die Trasse ist im steilen Bereich seitlich noch mit Palisaden versehen, die verhindern sollten, dass ein havariertes Steinwagen allzu viele Schäden in den Weinbergen anrichtete. Am unteren Auslauf der Trasse schützten dicke Mauern aus Basalt Arbeiter und Passanten.

Bis zum Bock (Aufzug) verläuft die Trasse als Überführung über Auweg, die Gleise der DB und die B42. Über die gesamte Strecke der Bremsbahn vom Eingang zum Steinbruch bis Ende Fahrstuhl am Entladepatz benötigte das System keine Zuführung von Energie, da allein die Schwerkraft für das Bewegen der Wagen genügte. Die Geschwindigkeit der Wagen konnte sich sogar durch Überschuss an kinetischer Energie so beschleunigen, dass diese durch Bremseinrichtungen, die der Bremser bediente, reduziert werden mußte. Ständige Kosten beim Betrieb einer Bremsbahn entstanden durch Unterhaltung des Seilwerkes, der Trag- und Führungsrollen und der Bremsvorrichtung. Das ausgetauschte Seilwerk findet man bis heute noch als Absperrung an vielen Stellen auf dem ausgedehnten BAG-Gelände, wo Absturzgefahr für Menschen besteht. Kostenintensiv war bei der Bremsbahn der Einsatz von Arbeitern für das Bewegen, An- und Abkoppeln der Wagen vom Niveau des Steinbruchs bis zum Lastenaufzug am Rhein und den Entladestellen. Das Entleeren der Steinwagen kostete auch Zeit, deshalb übernahmen ab 1962 LKWs den Transport.

Am Rheinufer liegt ein Schleppkahn in Beladeposition. Zu erkennen ist ein Dampfkran, der das kräfteaubende, nicht ungefährliche Beladen des Schiffes mittels Schubkarren, die über schwankende Gangborde geschoben werden mussten, übernommen hat. Ein spezielles Gleissystem ermöglicht das Heranfahren der Steinwagen bis in Wassernähe. Zum Beladen der Mulden kamen Steinschubkarren und wieder einmal die Muskelkraft der Arbeiter zum Einsatz. Nach dem Anschlagen der mit Basaltsteinen beladenen Behälter an die Kranseile, übernahm der Kranführer die Arbeit, beobachtet vom Schiffsführer, der wegen des Auftriebs und der damit verbundenen Kräfte auf die Schiffsverbände auf gleichmäßiges Beladen seines Kahns größten Wert legte. Das Foto zeigt auch die Kaffeebude der Arbeiter im traditionellen BAG-Stil – Fachwerk mit schwarz gestrichenen Hölzern und weißen Gefachen –, ein größeres Lagergebäude macht den Abschluss. Der Fußweg nach Dattenberg über die Wehrdistel verläuft in der Talung links, der Bachweg (K10) mit dem beschränkten Überweg in der Talung rechts. Die Berghänge sind in Richtung Dattenberg fast lückenlos mit Weinreben bepflanzt. In Richtung Wehrdistel sieht man viel Brache und baumartigen Aufwuchs, Folgen des Reblausbefalls. Über Stein und Wein erheben sich das von Adolf Fuchs aus Berlin umbaute Landhaus des Notars Stoppenbach, der runde Bergfried der Burg derer von Dadenberg und der hohe Turm der Pfarrkirche „Zu den hl. Schutzengeln“, das Wahrzeichen Dattenbergs.
